NOUVEL ACTUATEUR 7818

En 2016 FÉDICO Inc a introduit sur le marché un tout nouvel ACTUATEUR pour rampes d'accès style 1-4.

Ce nouvel ACTUATEUR a été développé pour remplacer les gearbox originellement installés sur les rampes d'accès 1-4 qui équipent les autobus de marque NOVA BUS LFS.

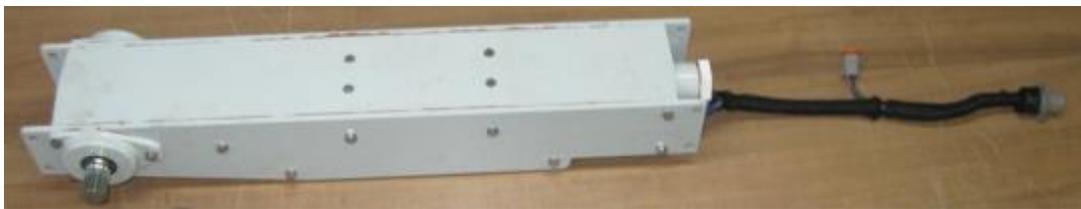
GEAR BOX ORIGINAL DE NOVABUS

Vendu par Prevost Parts avec les P/N: N31615-n81653-N81695-N8800669-n8897138

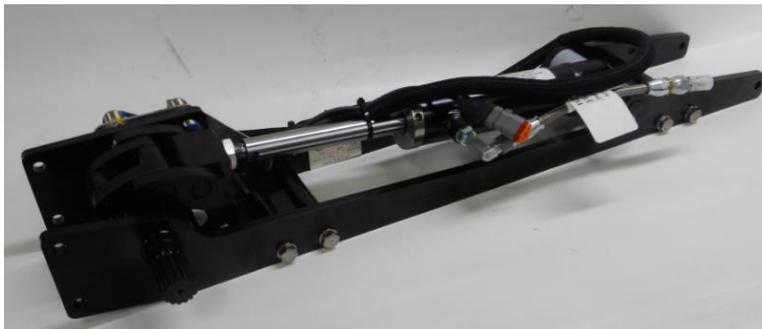
ACTUATEUR FEDICO

-
- Ce nouvel ACTUATEUR remplace intégralement un gearbox original et ne requiert aucune modification pour l'installer, tant sur la rampe que sur le véhicule.
 - Son prix peu élevé, combiné à une fiabilité grandement accrue, justifie dans la plupart des cas, le remplacement d'un gearbox endommagé par ce nouvel actuateur.
 - Le prix pour réparer un gearbox endommagé est souvent plus élevé que le coût d'un actuateur neuf.
 - Les coûts de réparation du nouvel actuateur sont minimes.

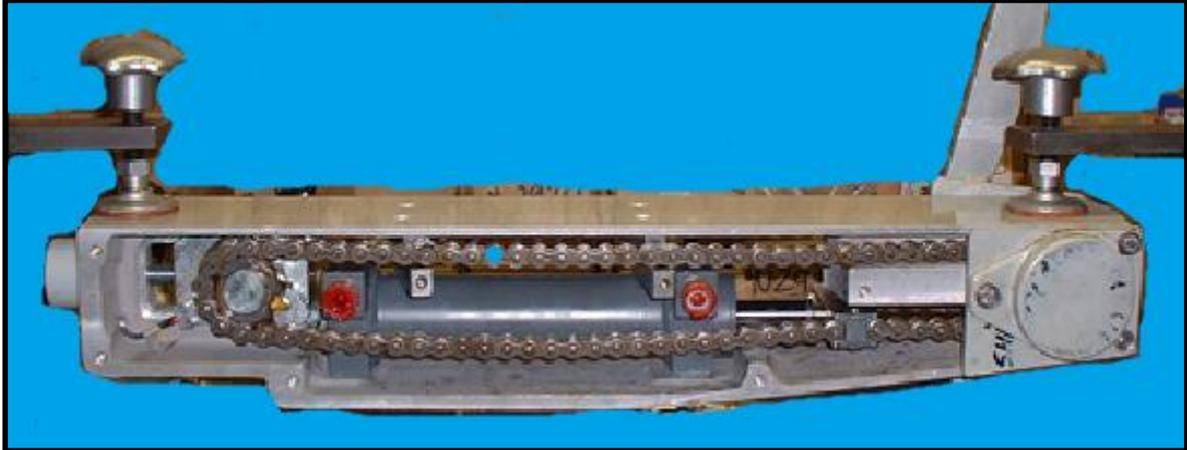
FAIBLESSES DU GEARBOX ORIGINAL

Problèmes rapportés par des utilisateurs de ces gearbox:

- Corrosion à l'intérieur du boîtier.
- Chaîne qui se brise.
- Le changement d'un capteur défectueux exige que le gearbox soit retiré du véhicule et complètement démonté, ce qui requiert environ 4 heures.
- Les fils des capteurs sont fragiles et se brisent facilement.
- Certains bris de chaînes causent tellement de dommages que le gearbox doit être remplacé par un neuf.
- Coûts des réparations et de remplacement très élevé.

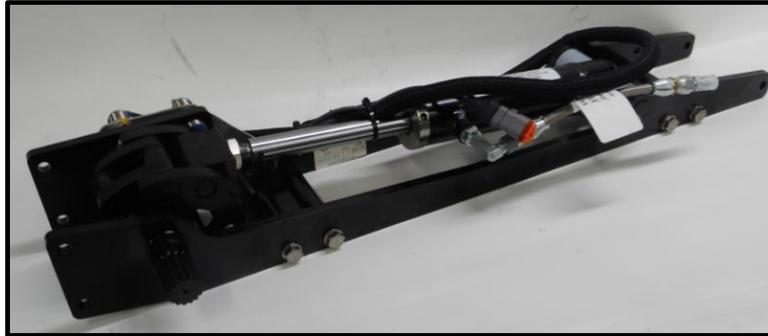
AVANTAGES DU NOUVEL ACTUATEUR

- **RÉSISTANT À LA CORROSION**
 - Dans le but de prévenir que l'humidité s'emprisonne dans un boîtier scellé comme le gearbox, le nouvel actuateur est complètement ouvert.
 - Toutes les pièces sont peintes avec une peinture E-Coat, comme celle utilisée sur les suspensions de voitures, qui offre une excellente protection contre la corrosion.

- **BRIS DE CHAÎNE**
 - Le système d'entraînement par chaîne utilisé dans le gearbox a été remplacé par un mécanisme à quatre pivots très robustes.

- **REPLACEMENT DES CAPTEURS**
 - Le support des capteurs a été conçu pour permettre le remplacement du harnais électrique sans avoir à retirer l'actuateur du véhicule. **IMPORTANTE** économie de temps.

- **FILS DES CAPTEURS**
 - Les capteurs sélectionnés sont dotés de fils de plus gros calibre très robuste.

- Le concept original avec chaîne a été complètement remplacé par un mécanisme à quatre pivots très robustes.
- Les bagues des pivots sont faites d'un plastique de haute performance qui ne requiert aucune lubrification et qui n'absorbe pas l'eau afin de ne pas nuire à leur performance.

- Le cylindre hydraulique est complètement en retrait quand la rampe est en position fermée. Le but étant que la partie externe de la tige qui est exposée aux intempéries et qui pourrait se corroder, ne touche jamais aux joints d'étanchéité de la tête du cylindre afin d'augmenter la durée de vie de ces joints.

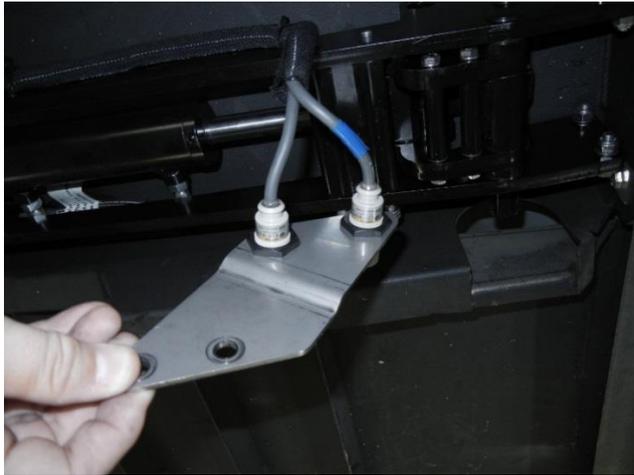
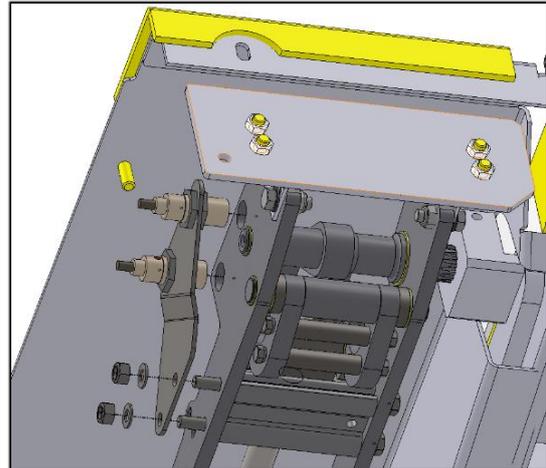
REPLACEMENT DU HARNAIS ÉLECTRIQUE

Vue du support des capteurs.

- Les capteurs sont montés sur un support qui permet de changer le harnais électrique sans avoir à retirer l'actuateur du véhicule et ce en environ 15 minutes.
- Les capteurs peuvent être préajustés sur la plaque à l'aide d'une gauge d'ajustement, ce qui réduit le temps d'installation sur le véhicule.

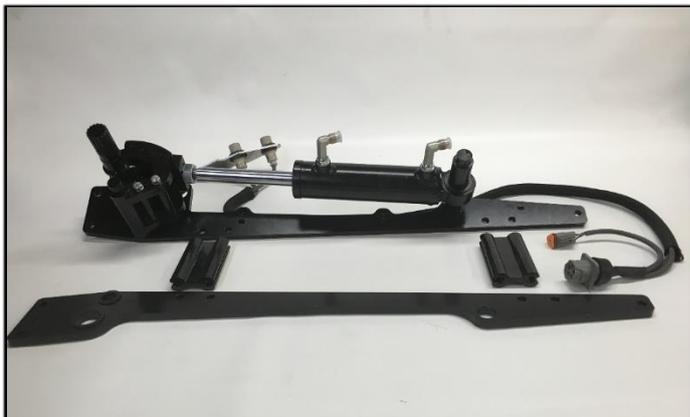
L'Actuateur 7818-014-A1 complètement démonté.

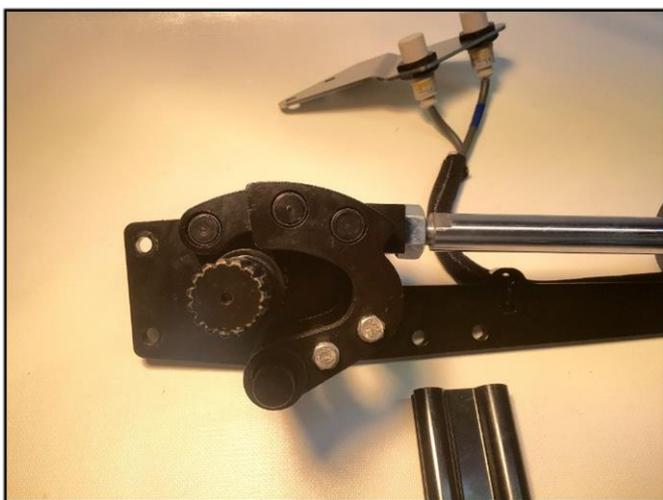
Vue du mécanisme d'entraînement à quatre pivots.

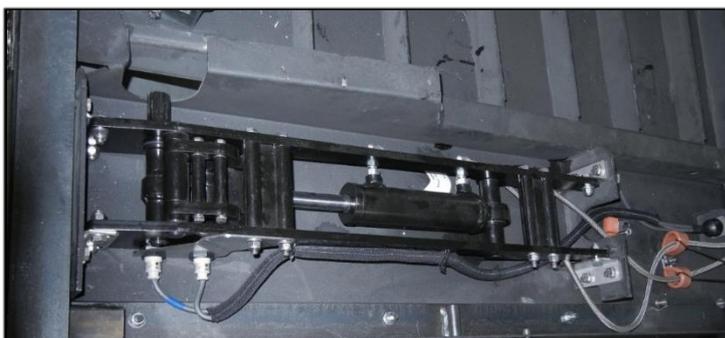
L'Actuateur 7818-01-A1 installé sur une rampe.
